**EXTRAIT DU REGISTRE DES DELIBERATIONS  
DU CONSEIL**

**MODIFICATION D'UNE  
MESURE  
COMPENSATOIRE  
ISSUE DU COLLÈGE DE  
LA GÉLINE (MC7)**

**N° CC\_2026\_0022**

## Revalorisation de la zone humide Chez le Noble Est/Chez Cottet EST

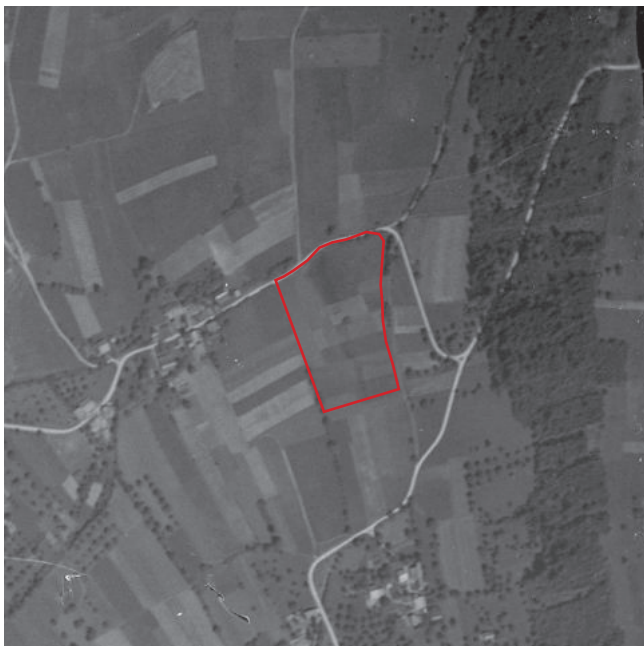
Site MC7 en **1936**. Source: Institut National de l'Information Géographique et Forestière (consulté le 03.02.2025)

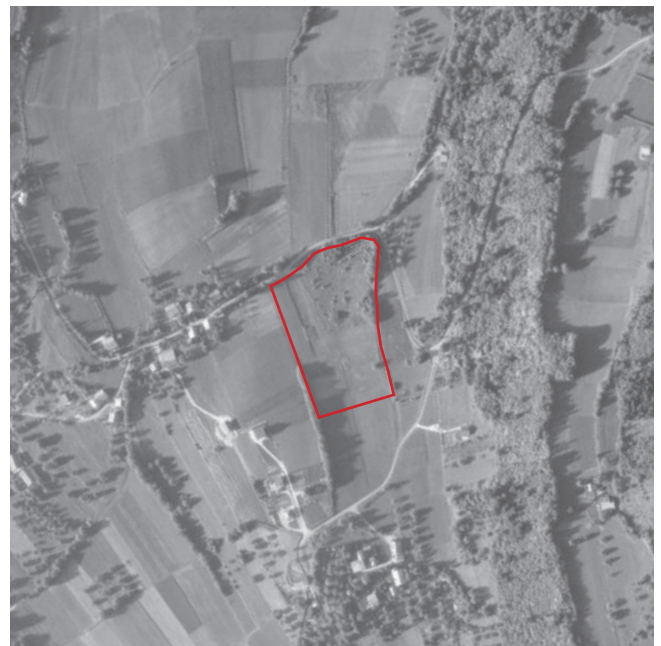
Ce n'est que sur l'orthophoto de 1967 qu'il est possible d'apercevoir des buissons épars permettant de distinguer une zone sans doute plus humide et plus difficile à exploiter de prairies de fauche à l'ouest et au sud du périmètre.

Site MC7 en **1967**. Source: Institut National de l'Information Géographique et Forestière (consulté le 03.02.2025)

Cette formation végétale se développe fréquemment dans les zones humides en phase d'atterrissement. Sur les photographies aériennes du site, il est possible de voir, dans les années 1960 déjà (orthophoto de 1967), l'implantation de Saule cendré (*Salix cinerea*), buisson à la forme sphérique typique venant coloniser les zones humides historiquement pâturées ou fauchées. Cet habitat arbustif se situe donc dans une zone autrefois ouverte.

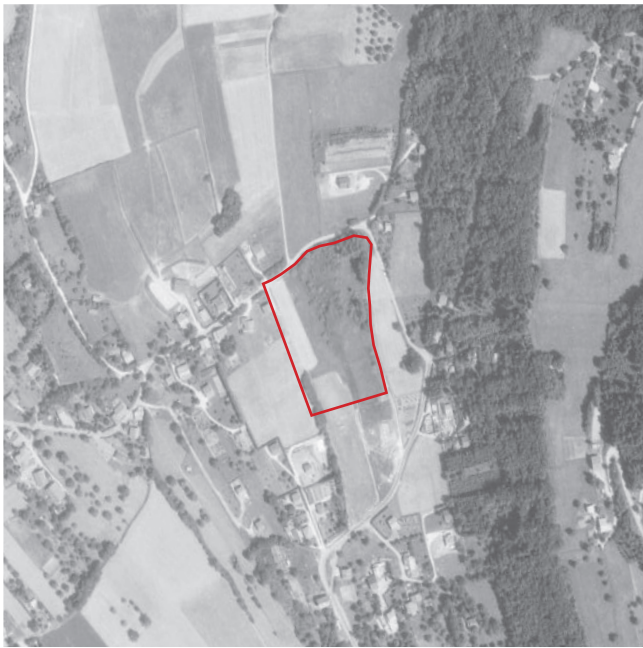
Une vingtaine d'année plus tard, en 1986, seule la partie nord-est semble avoir gagné en couvert arboré. L'embroussaillage sur le reste du site étant plus ou moins similaire à ce qu'il était en 1967. Il est possible d'observer, en outre, des arbustes ayant une forme nettement circulaire. Ce port est caractéristique du Saule cendré (*Salix cinerea*), un buisson qui tend à coloniser les zones humides non-entretenu.

Site MC7 en **1986**. Source: Institut National de l'Information Géographique et Forestière (consulté le 03.02.2025)

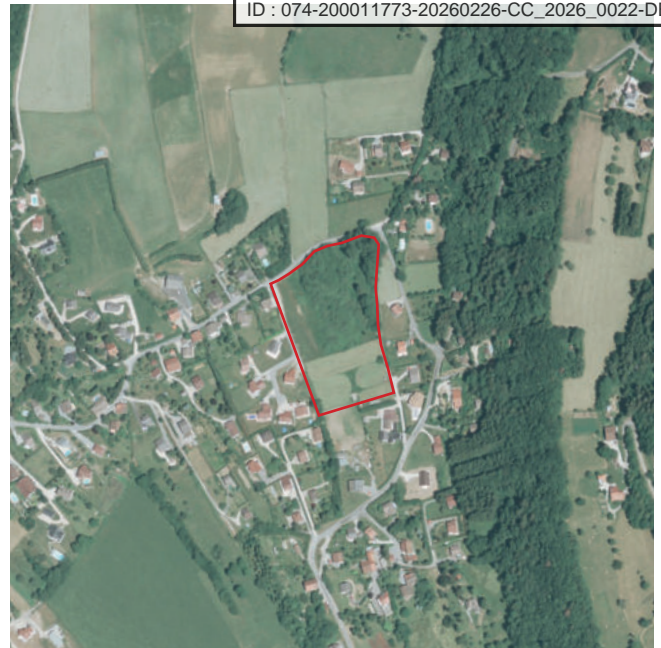
En 2004, le couvert arboré est présent sur toute la zone, à l'exception des parcelles encore exploitées pour l'agriculture.

Site MC7 en **2004**. Source: Institut National de l'Information Géographique et Forestière (consulté le 03.02.2025)

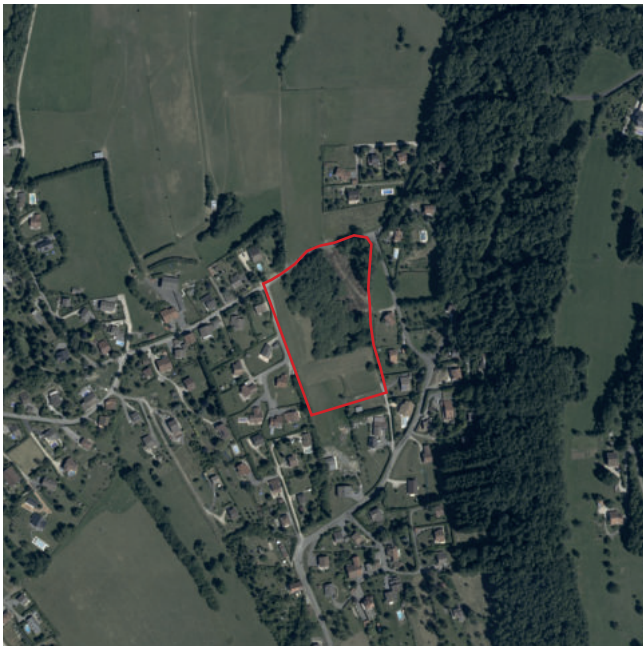
La photographie aérienne de 2012 montre bien le cheminement de la ligne électrique, installée entre 1980 et 1984 et traversant la partie nord-est du site. Cette ligne implique des coupes et du débroussaillage fréquent sur la végétation en-dessous, ce qui explique que seul des buissons ou des plantes herbacées ne se maintiennent dans cette zone. La dernière orthophoto montre le site tel qu'il est actuellement (2023). La zone humide ouverte, certainement pâturée il y a presque 100 ans, est maintenant largement couverte par des forêts humides. Le reste du site comprend des surfaces mésophiles ouverte et toujours fauchées, ainsi qu'un couloir régulièrement débroussaillé permettant de faire passer une ligne électrique.

Site MC7 en **2012**. Source: Institut National de l'Information Géographique et Forestière (consulté le 03.02.2025)

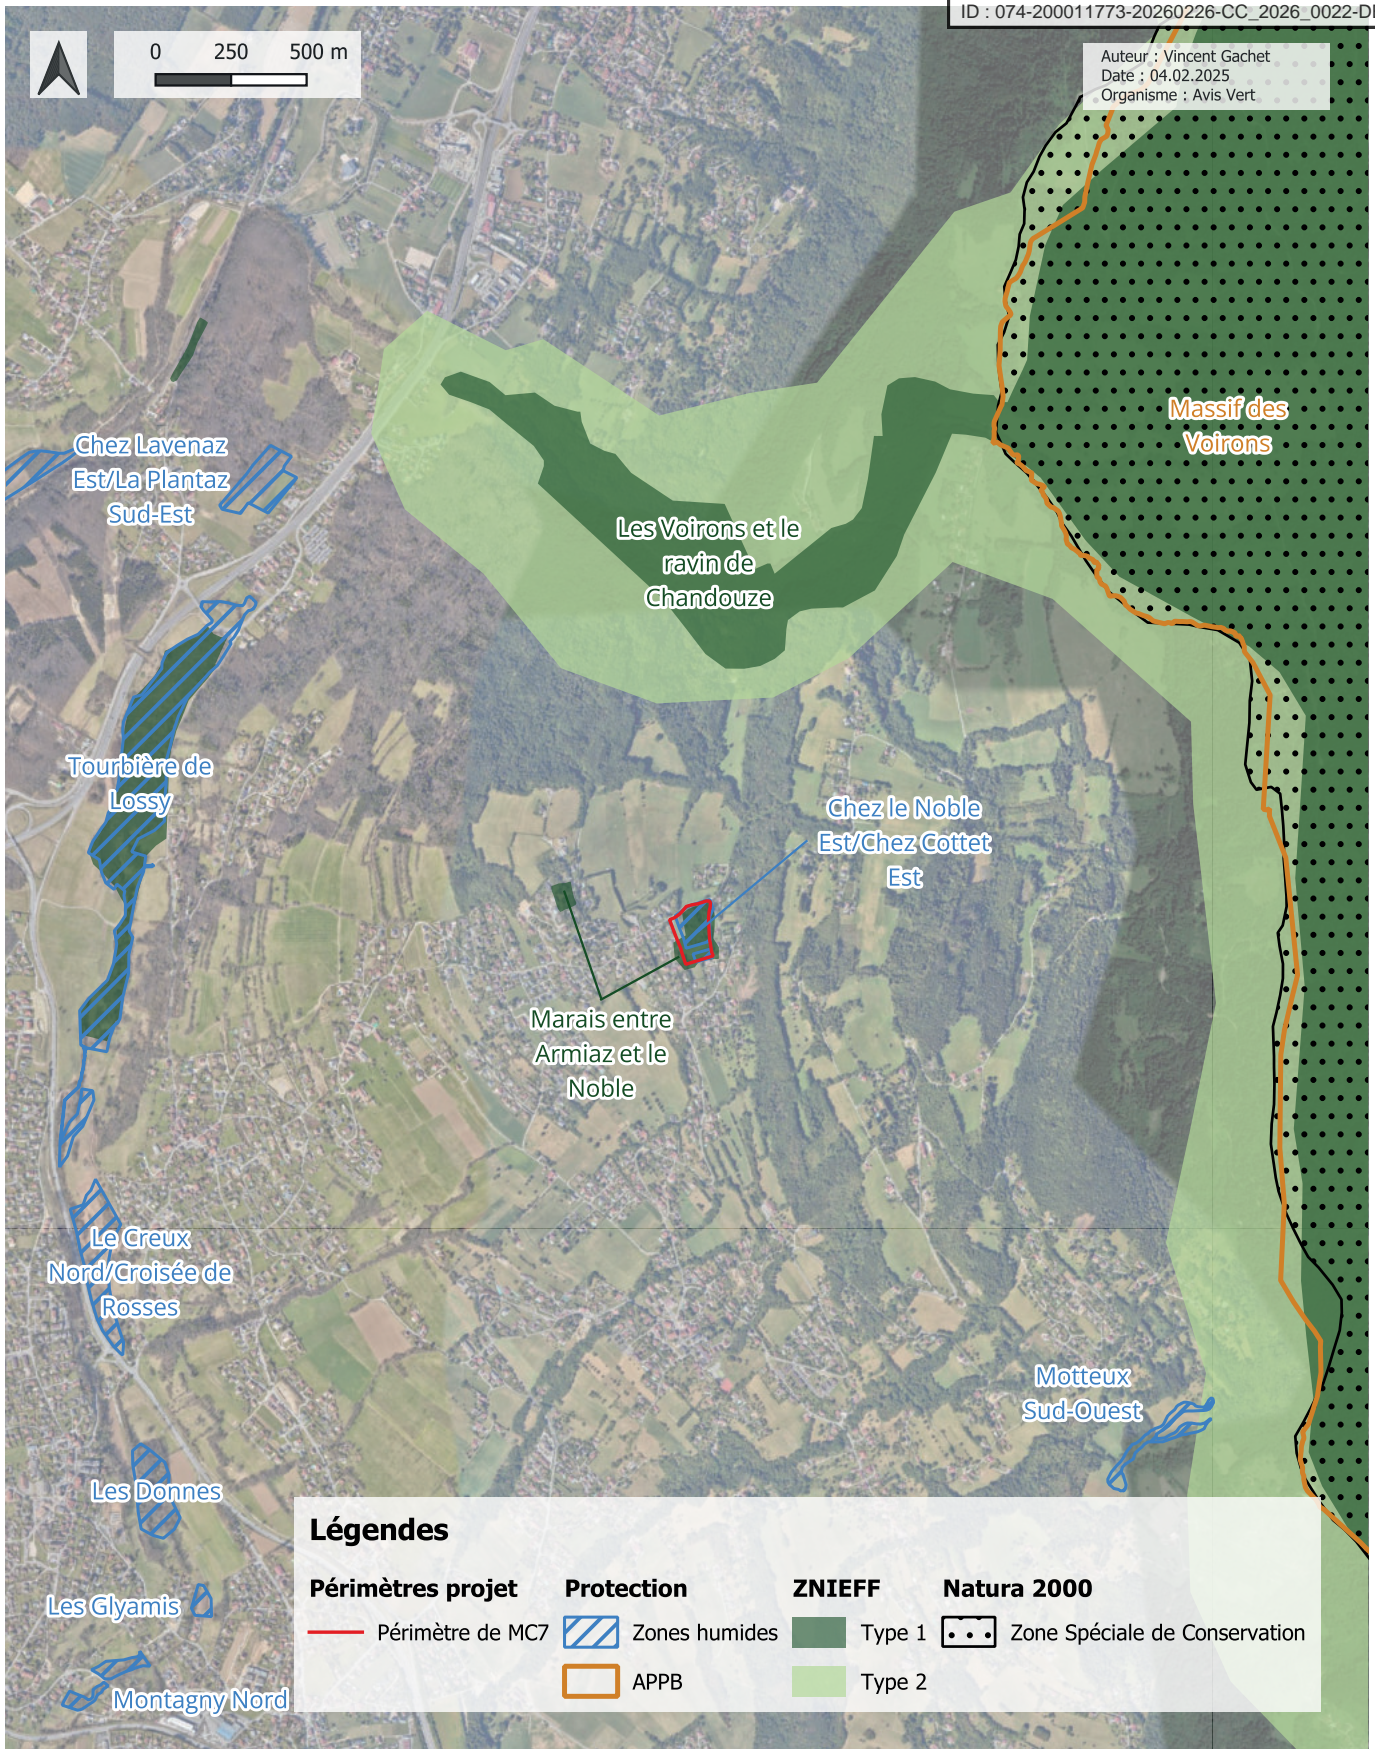
Le site est un point relais qui permet de relier les zones humides situées dans un contexte relativement urbanisé de l'agglomération d'Annemasse (Tourbière de Lossy, Le Creux Nord/Croisée de Rosses, Les Donnes, Les Glyamis, Montagny Nord) à la zone naturelle de grande taille que forme le massif des Voirons.

Zones d'intérêt et zones protégées à proximité du site MC7.

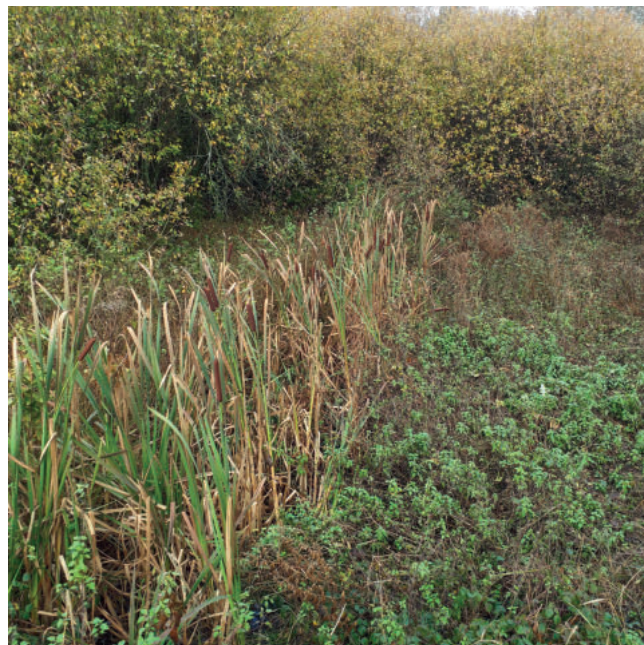
Ce type de végétation est caractérisé par la dominance de l'Ortie dioïque (*Urtica dioica*) qui ne laisse que très peu de place aux autres plantes. La présence de cette formation peut être expliquée par la proximité avec la prairie située en haut de talus. L'épandage de fumure fait ruisseler les nutriments en bas de la pente ce qui favorise l'ortie, plante appréciant les habitats très eutrophes et bien alimentés en eau. L'ortie se développe également sur des sites perturbés et remaniés, ce qui coïncide avec la proximité du talus. Aussi, de la Massette à large feuilles (*Typha latifolia*), plus hygrophile, se développe et supplante l'ortie, au bord de la zone de ruissellement.

Mégaphorbiaie à Ortie dioïque sur MC7, ANNEMASSE AGGLO, 2023

La mégaphorbiaie à Ortie dioïque, bien que pouvant être considéré comme milieu humide, n'est pas un habitat menacé à l'échelle de la région (classée « Préoccupation mineure » (LC)) ni à l'échelle européenne. La nature eutrophe et perturbée de son sol fait que l'ortie s'y implante durablement et ne permet pas à des espèces patrimoniales des zones humides de se développer. Toutefois, cet habitat peut faire office de zone tampon entre les parcelles agricoles amendées et les sites humides en retenant les nutriments et en limitant leur eutrophisation.

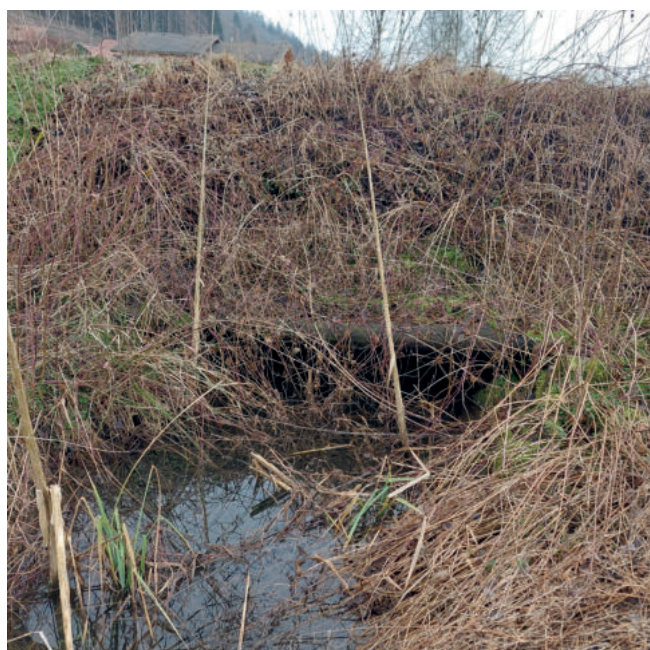
Résurgence au sud-ouest du site, sortant du remblai, AVIS VERT, 2025

A noter que cette unité comprend deux résurgences, sans doute de nature anthropique, qui commencent par ruisseler avant de progressivement se diffuser et disparaître.

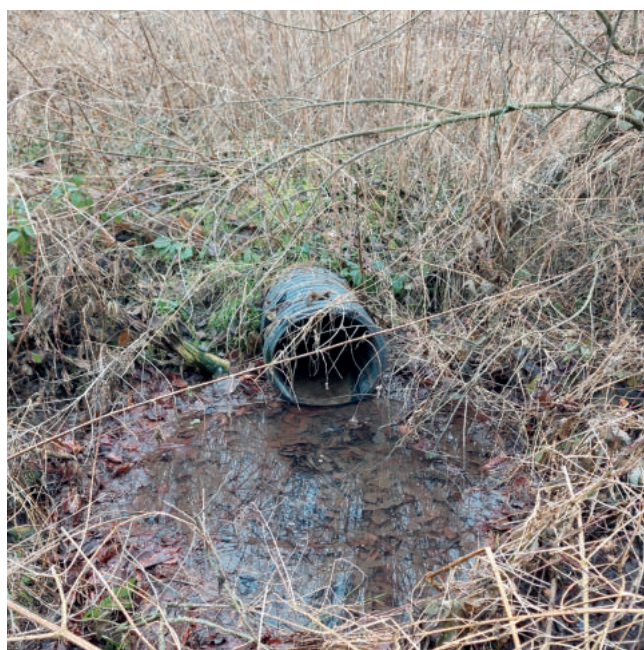
Résurgence au sud-est du site, sortant d'un tuyau, AVIS VERT, 2025

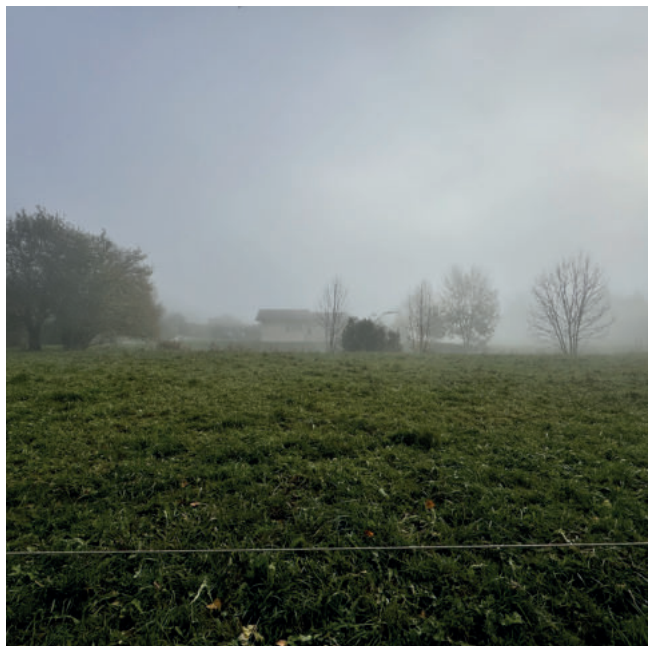
Prairie de fauche mésophile sur MC7, AVIS VERT, 2024

Ce type de prairie, dominé par les graminées et plus particulièrement par le Fromental (*Arrhenatherum elatius*) est typique d'un habitat maintenu ouvert par la fauche. Sur MC7, cette unité se situe, en partie, sur un remblai qui maintient toute une zone hors de l'influence de l'eau. Au sud de MC7, une partie de la prairie est dans une dépression qui permet à l'eau de s'accumuler plus facilement. Le document *Plan d'actions zones humides - Fiche d'état de lieux et d'enjeux - Zone n°75* (2021) la classe par ailleurs en tant que zone humide.

La mesure ponctuelle MP07, plus compliquée à mettre en place, permettrait de gagner des mètres carrés de zone humide supplémentaires. Il s'agit de modifier le remblai actuel sur lequel se trouve la prairie mésophile de fauche

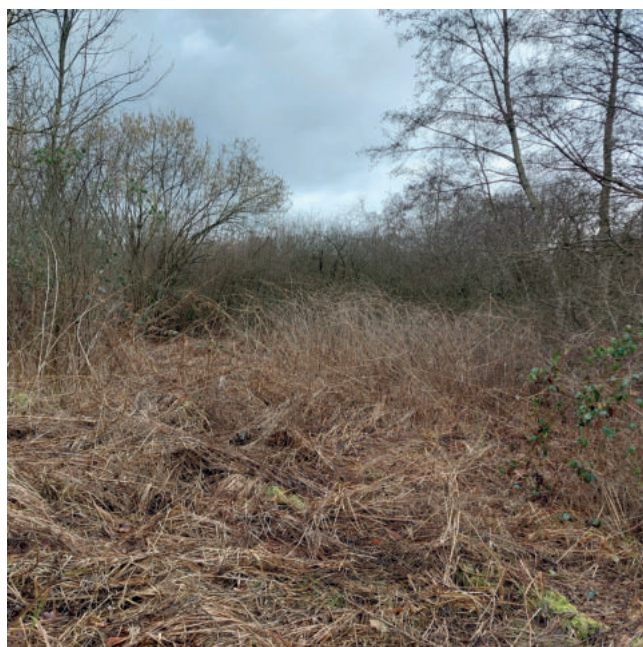
La dense couverture de Framboisiers (*Rubus idaeus*) indique que cette surface est exposée à des coupes régulières de buissons et d'arbustes. En effet, cette espèce résiste bien aux perturbations induites par des abattages fréquents. La présence de lignes électriques implique d'avoir une végétation suffisamment basse pour limiter le risque de court-circuit.

La particularité de cet habitat est qu'en plus des framboisiers, il y a une forte densité de grandes laïches (*Carex* sp.) qui attestent de la présence d'eau au moins une partie de l'année. Les formations à grande laïches (magnocariçaies) sont, en effet, typiques de surface en phase d'atterrissement où l'influence de l'eau est de moins en moins importante. Bien que les magnocariçaies sont considérées comme des habitats patrimoniaux se raréfiant, celle présente sur le site MC7 est relativement dégradée et non typique du fait des abattages et débroussaillages fréquents.

Vue générale de la zone régulièrement débroussaillée riche en laïches sur MC7, AVIS VERT, 2025

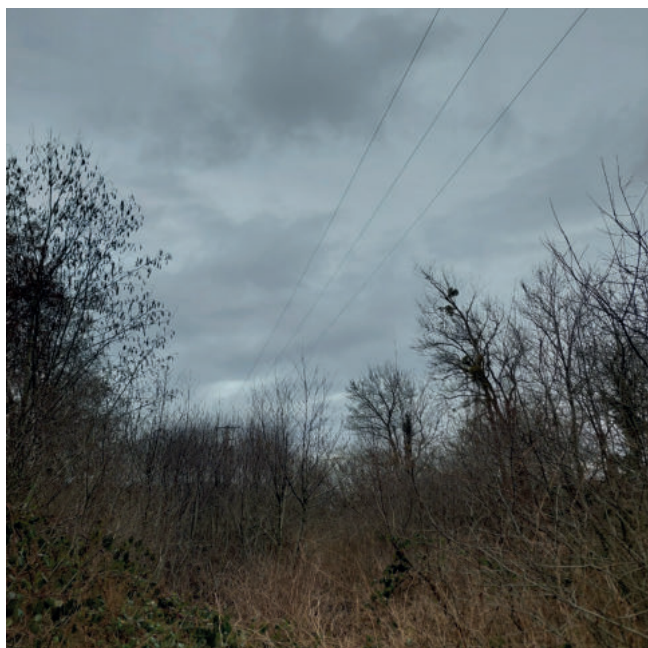
Cables électriques passant au-dessus de la zone humide débroussaillée, AVIS VERT, 2025

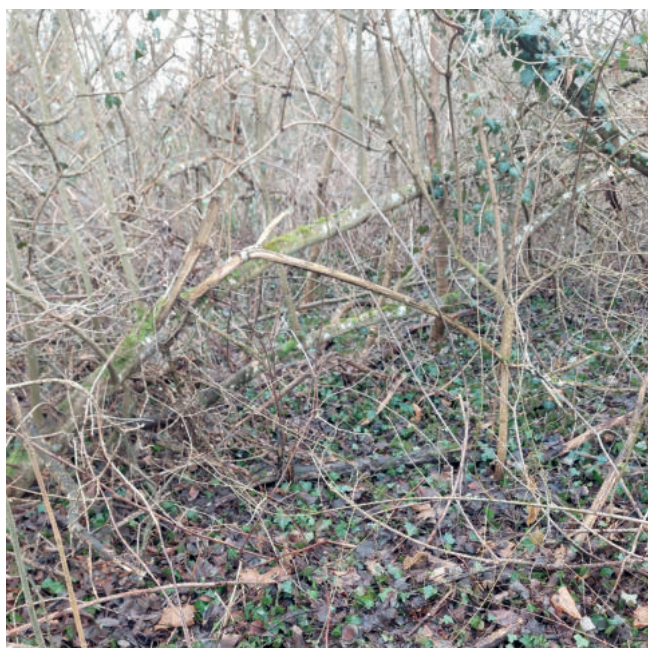
Recru forestier sur MC7, composé de jeunes buissons d'essences de bois tendre, AVIS VERT, 2025

Cet habitat se développe, chronologiquement, après la formation pionnière à framboisiers. Des essences de bois tendre, héliophiles, à croissance rapide prennent la place des framboisiers si les perturbations (coupes, etc.) ont lieu moins fréquemment. Cet habitat est donc aussi, en partie, à la présence des lignes électriques. Bien que n'ayant pas forcément d'affinité avec les milieux humides, la nature du sol du site MC7 fait que, par endroit, des plantes plus hygrophiles se développent. L'humidité de ces unités reste cependant relative avec une tendance vers l'atterrissement.

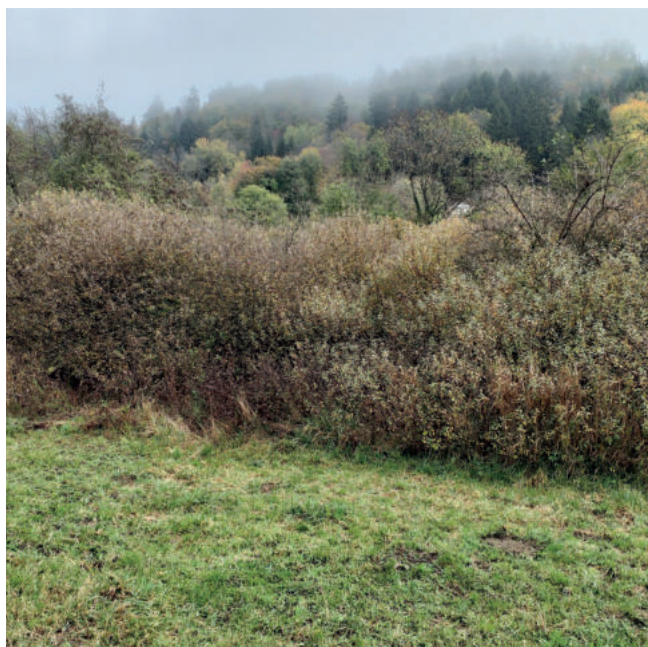
*Saulaie marécageuse vue de l'extérieur. Un enchevêtrement dense est formé par le Saule cendré, ANNEMASSE AGGLO, 2023*

Les saulaies marécageuses, possèdent un statut de « Préoccupation mineure » (LC) à l'échelle de la région et sont en progression dans les marais abandonnés, comme c'est le cas sur MC7. A noter cependant que d'une manière générale, à l'image des zones humides de plaine, elles sont, dans certaines zones, en régression. Un rajeunissement de cette unité, tout en conservant le caractère humide du sol, peut cependant s'avérer bénéfique pour la biodiversité.

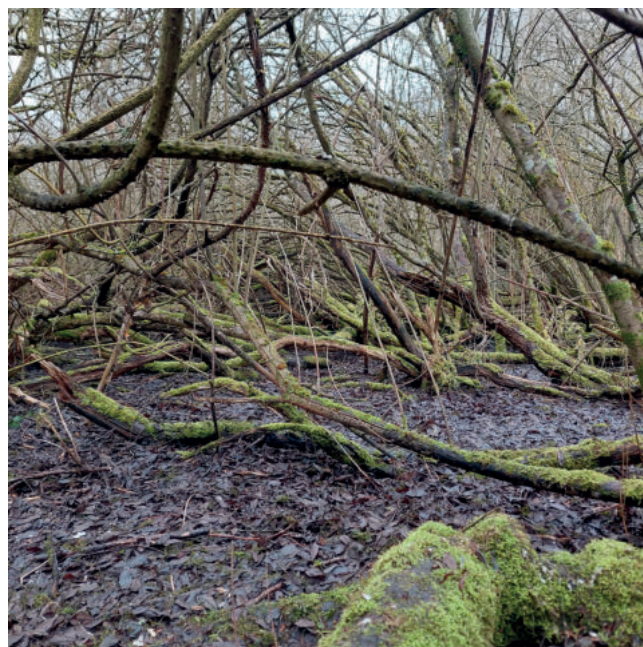
*Saulaie marécageuse vue de l'intérieur. La majorité de la surface est relativement peu alimentée en eau, AVIS VERT, 2025*

Des variantes, nommés saulaies marécageuses de transition, présentent des caractéristiques similaires à celles des saulaies classiques, mais possèdent un sol plus sec et des essences moins hygrophiles qui témoignent d'un atterrissement en cours.

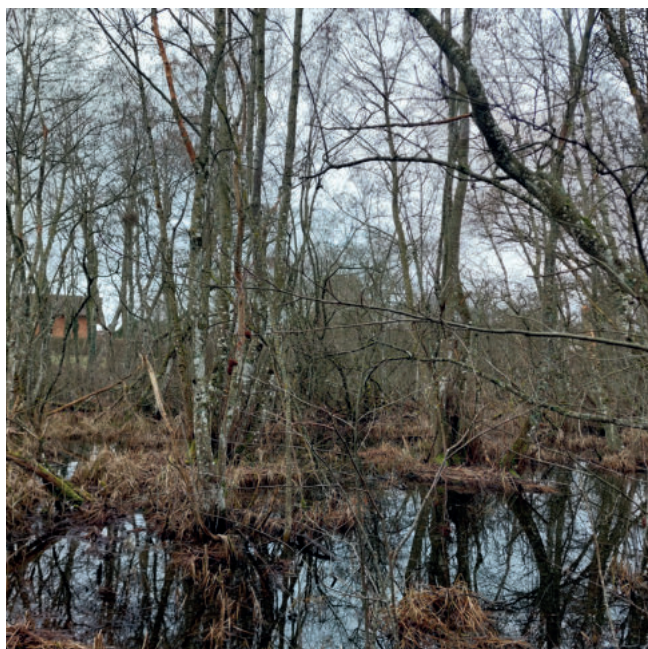
Le statut régional de « Vulnérable » (VU) témoigne de la rareté de cet habitat à l'échelle de la Haute-Savoie. L'Aulnaie noire présente sur MC7 a, de surcroît, une physionomie typique et possède, à première vue, un bon état de conservation.

*Aulnaie noire typique, AVIS VERT, 2025*

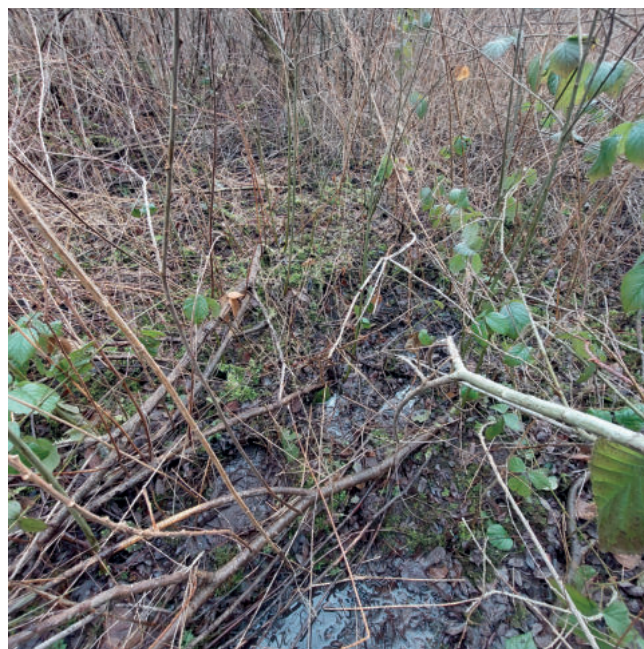
des fougères ou des roseaux. Sur MC7, un autre type d'aulnaie, nommée Aulnaie caractéristiques moins hygrophiles.

*Aulnaie noire avec un sol moins hygromorphe, AVIS VERT, 2025*

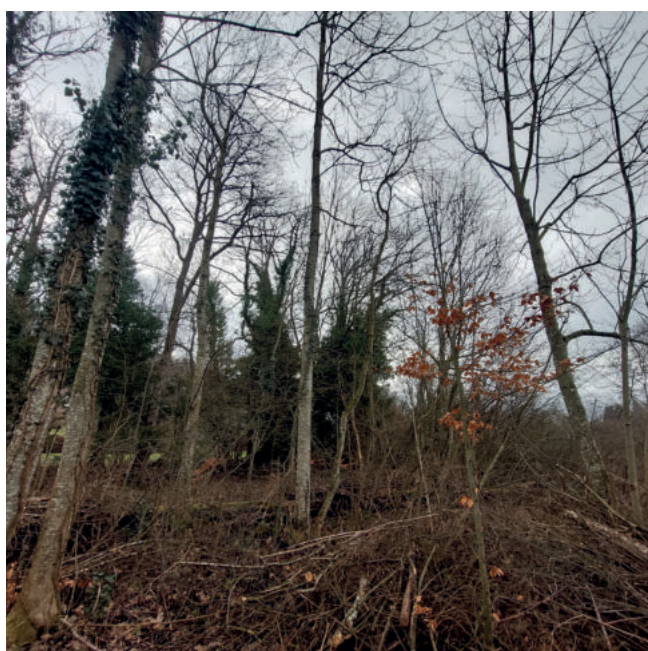
*Hêtraie-chênaie du site MC7, AVIS VERT, 2025*

Cette formation végétale est composée d'essences arborées et arbustives mésophiles n'ayant pas de lien avec les milieux humides. Située plus en hauteur que les boisements d'aulnes et de saules, elle n'est pas sous l'influence de l'eau et n'est donc pas considérée comme zone humide.

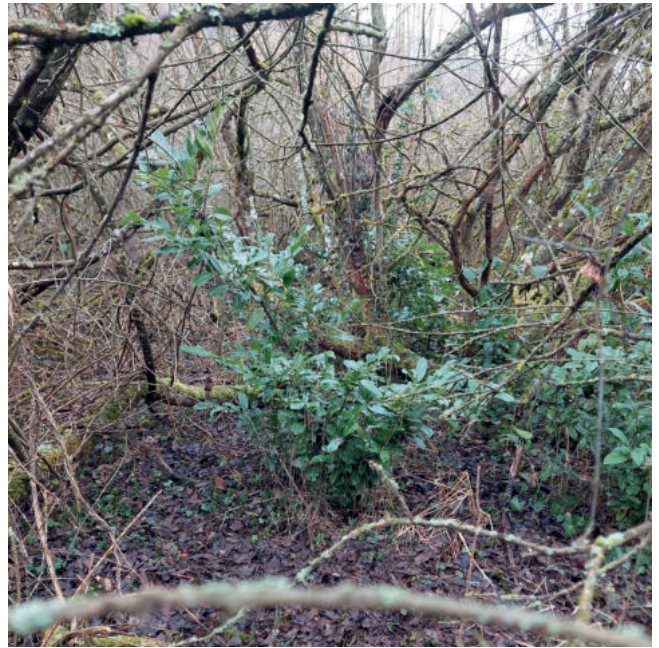
Le site a aussi subi des modifications anthropiques avec notamment des remblais sur la partie sud des prairies pour limiter les inondations. Les coupes fréquentes au-dessous des câbles électriques modifient, eux aussi, la végétation qui perd peu à peu ses caractéristiques humides. Finalement, la présence de Laurier-cerise, (*Prunus laurocerasus*), espèce envahissante pouvant concurrencer les plantes indigènes, ont été détectées sur MC7. La carte à la page suivante présente ces points.

*Laurier-cerise (Prunus laurocerasus) poussant sur le site MC7, AVIS VERT, 2025*

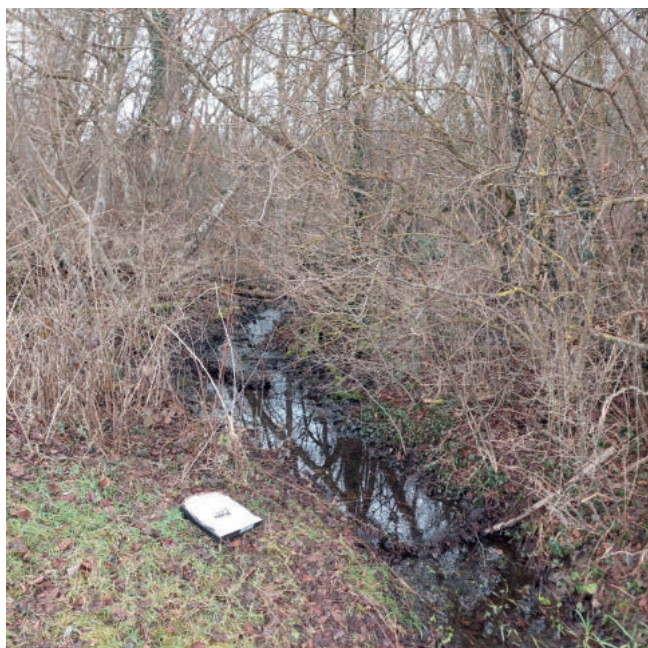
Exutoire du site MC7, proche de la route de Chez Cottet, AVIS VERT, 2025

Dans le but d'améliorer l'alimentation en eau des zones humides, il serait intéressant d'examiner la possibilité de modifier l'exutoire du site MC7 (cf. photographie) afin de permettre une meilleure rétention en eau du site. A noter qu'il est important qu'aucune inondation n'ait lieu dans les propriétés des riverains.

Une technique peu coûteuse qui pourrait être efficace serait la mise en place d'un seuil en bois, réglable, au niveau de l'exutoire du site, qui permettrait de monter le niveau de l'eau de la parcelle et donc d'augmenter la surface de zones humides (MP05). Toutefois, une étude hydraulique est nécessaire afin de garantir :

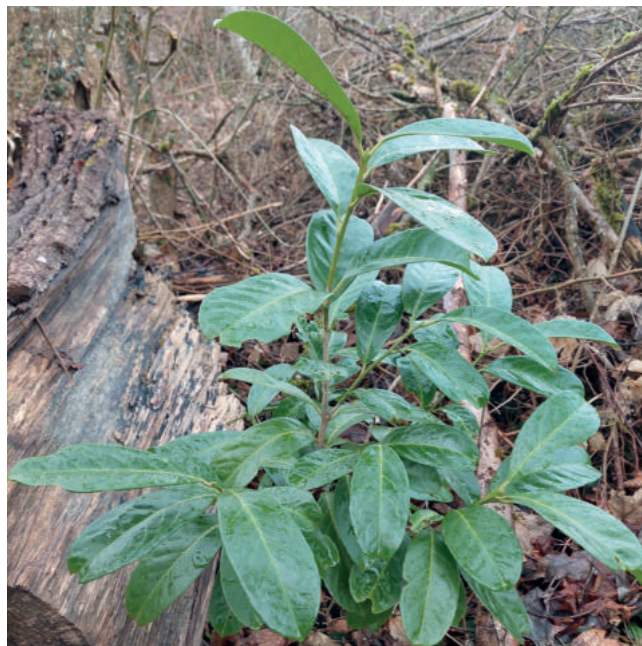
Ces travaux visent à préparer le terrain pour les abattages et le débroussaillage de la zone. Ces derniers sont résumés sous la mesure ponctuelle 06 (MP06). Ils consistent à éliminer les plants de Laurier-cerise (*Prunus laurocerasus*) qui pourraient être dispersés par les travaux de restauration et, à terme, concurrencer la végétation indigène désirée sur le site. Les travaux se déroulent comme suit :

Laurier-cerise (*Prunus laurocerasus*), AVIS VERT, 2025

- Abattage de la partie aérienne du plant (sciage à environ 30 cm du sol) ;
- Dessouchage afin de retirer toutes les parties souterraines susceptibles de reformer un plant. Le dessouchage peut être mécanisé ou manuel ;
- Elimination des déchets verts (incinération). Attention, **aucun compostage ou stockage sur place possible** : le Laurier-cerise, très résistant, pourrait repousser et envahir d'autres zones.

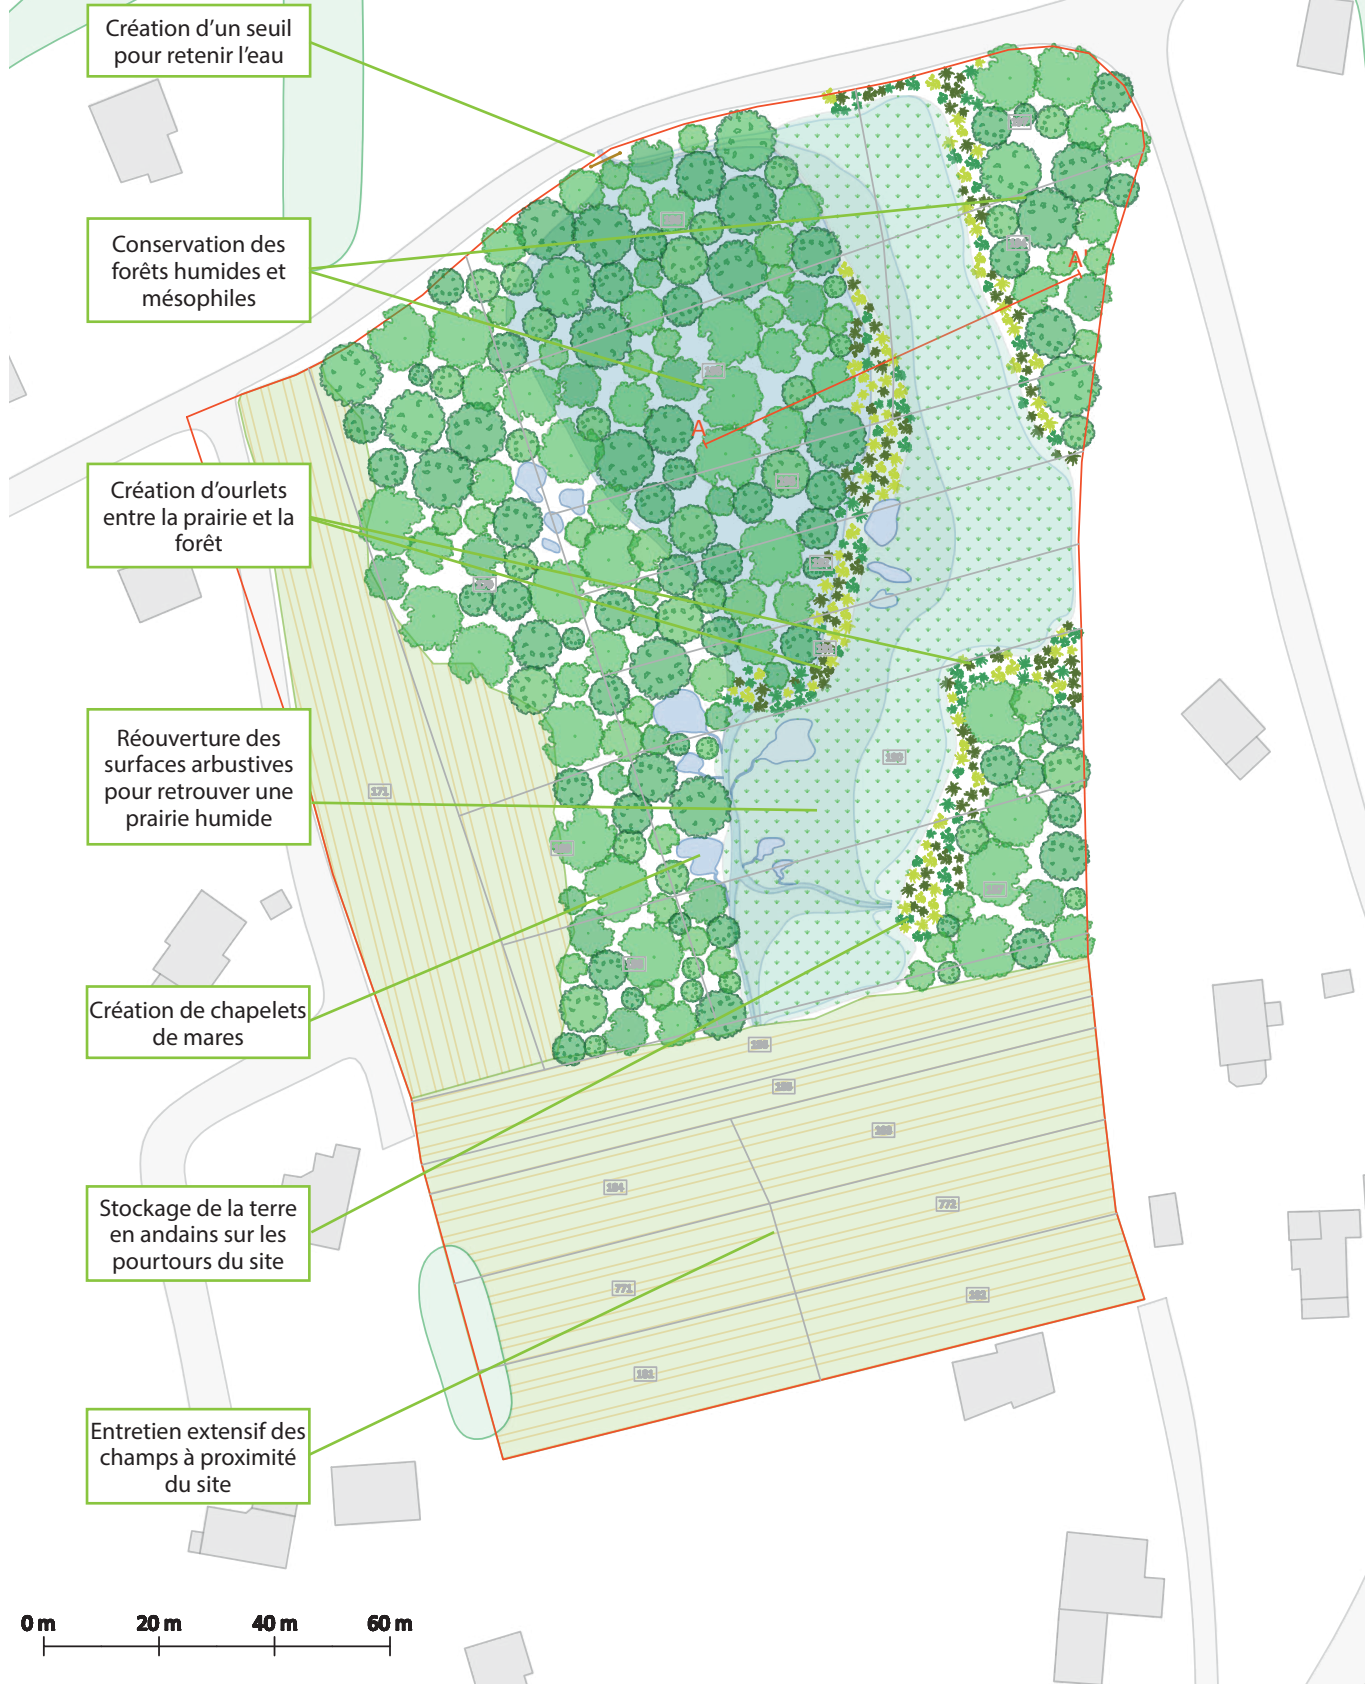
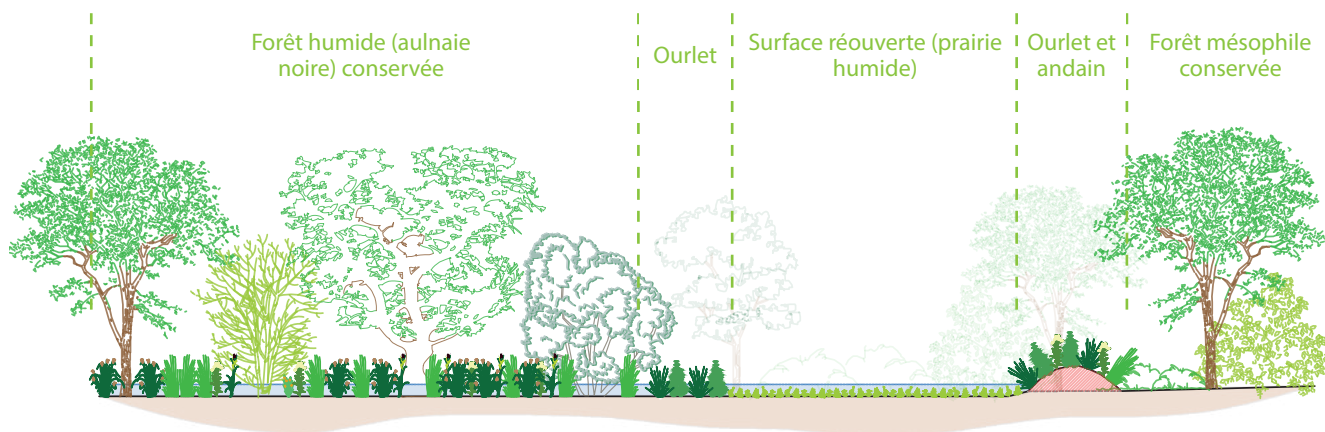
## Plan masse du site après intervention - variante 2

A |-----| A'

B |-----| B'
